# プラントにおけるドローン活用事例集

石油コンビナート等災害防止3省連絡会議  
(総務省消防庁、厚生労働省、経済産業省)

## 2. 実証実験の事例

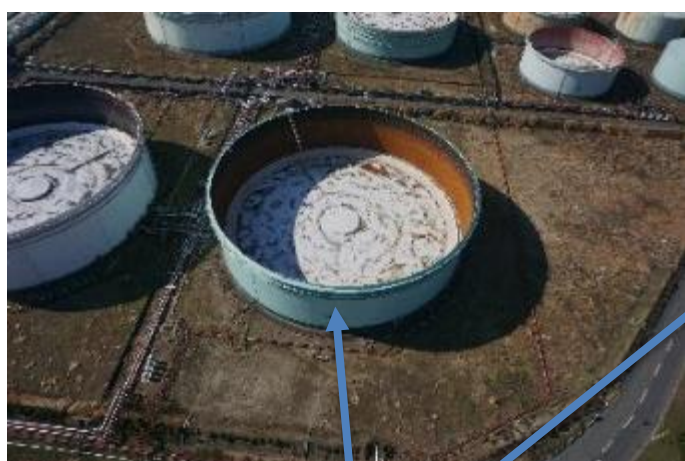
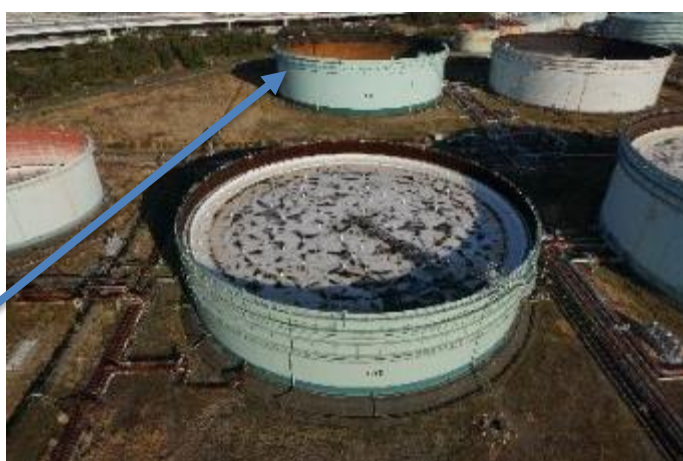
以下に死角発生の際の構造の模式図、及び浮屋根の一部が撮影できなかったタンクの1つについて、空撮画像を示す。

同じタンクを180度異なる角度から撮影した画像。左の画像からかなり浮屋根が沈みこんでいることが確認できる。そのため右の画像のように水平距離が離れてしまうと、高度を確保しても浮屋根を撮影することが困難である（右図参照）。

本実験の結果、16タンク中2つのタンクについてのみ浮屋根の一部が死角になり、全体を撮影することが出来なかった。

- 十分な離隔距離を確保しつつ撮影した場合、タンクからの距離に応じて必然的に死角が発生してしまうこと
- 当日浮屋根が底部まで沈みこんでいたこと

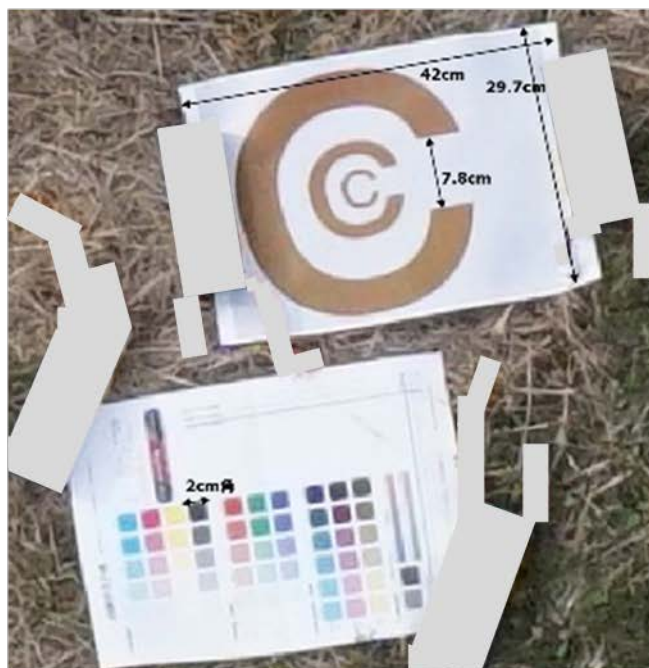
地上1mから撮影した解像度確認用のA3用紙

予備実験では、高度120mまで垂直飛行を行い、飛行安定性の確認や、カメラ設定の確認等、実験に向けた準備を行った。その中で、カメラが本来の性能を発揮できるか確認するため、左下図に示すようなA3用紙を2枚地面に設置し、高度120mからの撮影を実施した。撮影結果を右下図に示す。

一番大きな「C」の文字の空白部分の長さは7.8cmとなっており、これが約3ピクセルで表示されていることが読み取れるため、1ピクセルあたり2.6cm程度の解像度が得られていることがわかった。これは本実験で用いたカメラの理論上の解像度と比較して遜色ないことから、ドローンに搭載した状態であっても、カメラ本来の機能が発揮できたと考えられる。

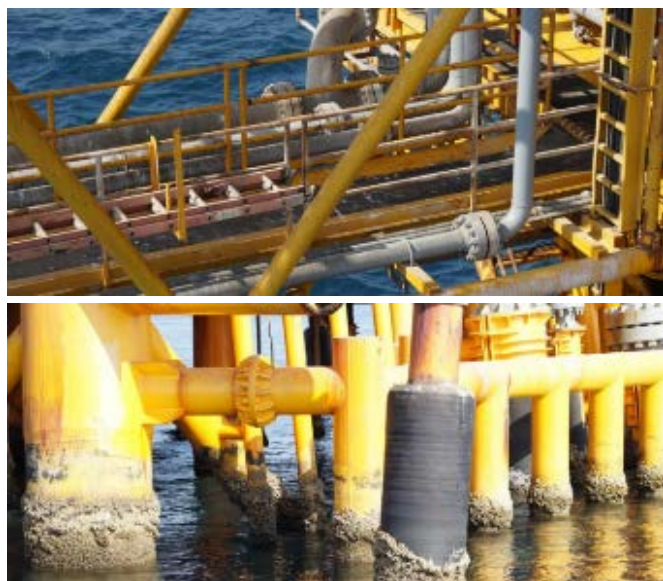
## ドバイ石油

ドバイ石油社において、オフショア設備のライザー、フレアスタック、及び橋の検査にドローンが用いられている。

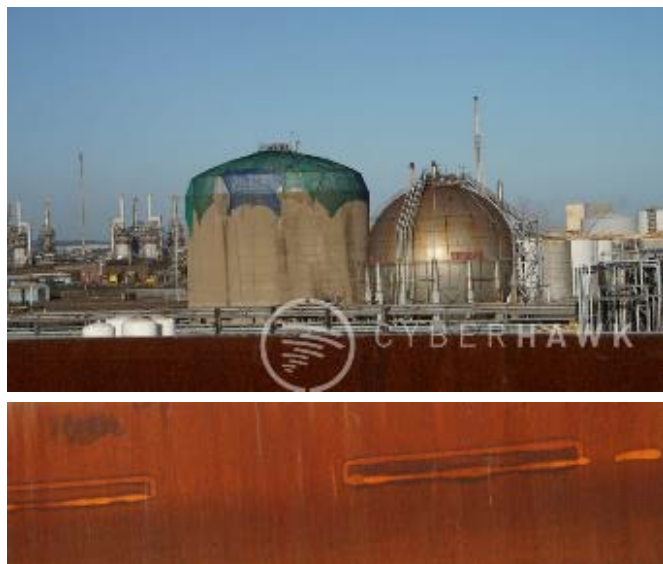
## 英国化学会社

Cyberhawk Innovation社では、主要な化学会社の英国のプラントにおいて、ドローンを用い、石油貯蔵タンク内の溶接品質を検査した。

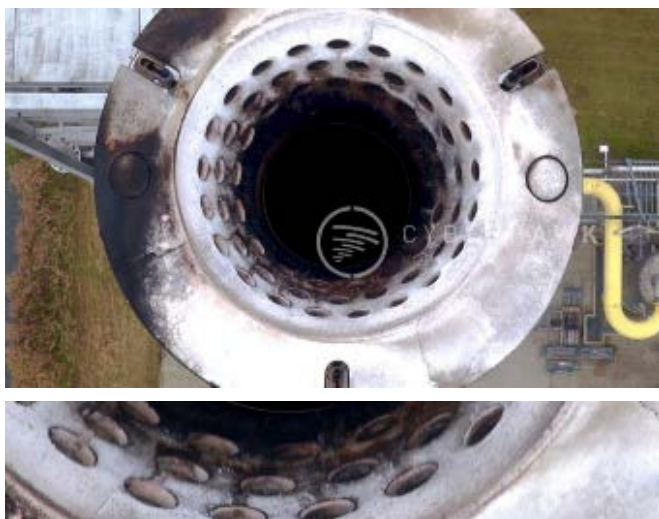
## SHELL

SHELL社のオランダにあるMoerdijk化学プラントでは、フレアスタック検査のためにドローンを用いた。

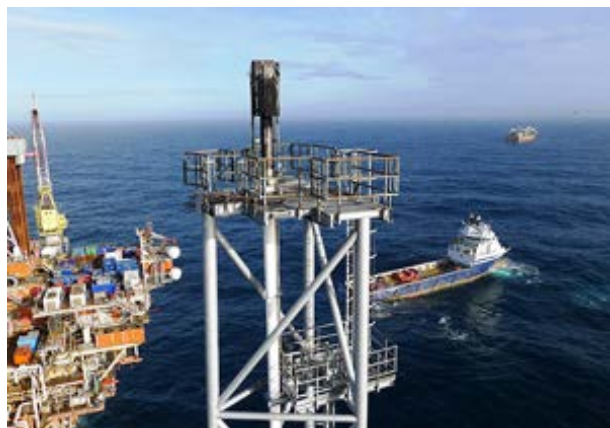
## Chevron

Chevron社では、北海の、Captain油田及びAlba油田において、ドローンを使用してフレアスタックを監視している。他にドローンによるパイプライン等の監視を検討している。また、ドローンに搭載した赤外線カメラ映像が、油流出時の海水と油の区別に有用であることを実験で確かめている。

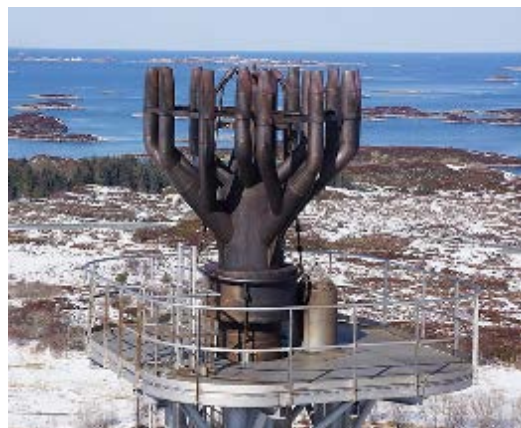
## SHELL

SHELL社では、ノルウェーのOrmen Langeガス処理工場でフレアスタックや、高いタワー等の高所にある設備、及びオフショアオイルリグ等の検査にドローンを使用している。

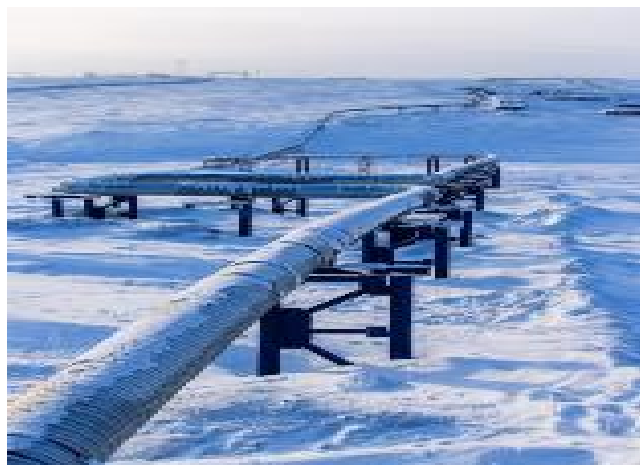
## GAZPROM NEFT

GAZPROM NEFT社では、本社だけでなく、その子会社で生産を担当するGazpromneft-Noyabrskneftegazや、Tomskneft VNKにおいて、パイプラインの監視にドローンを活用している。

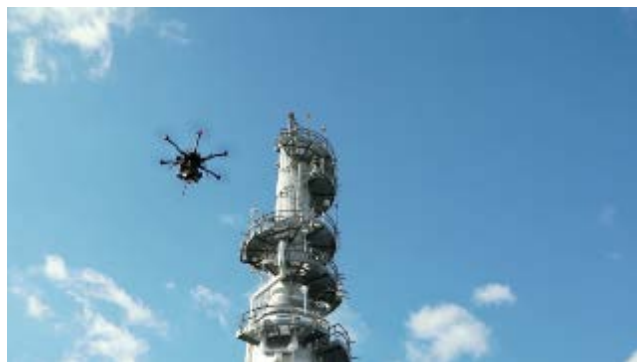
## BP

BP社では、米国インディアナ州にあるWhiting製油所において、フレアスタックを点検するためにドローンを導入した。他にアラスカのパイプラインの監視にドローンを用いる実験も実施済み。パイプライン検査においては、霜によって傷つき、修復を要している場所を特定するためや、油流出への対応業務等に活用される。

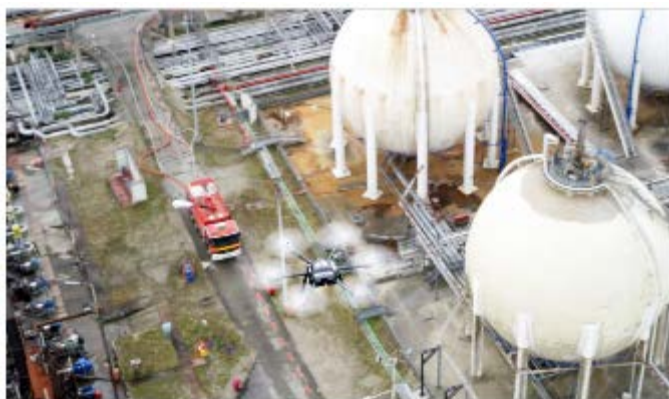
## TOTAL

TOTAL社では、危機管理訓練においてドローンを活用した画像等を対策チームへ送信するデモを実施した。

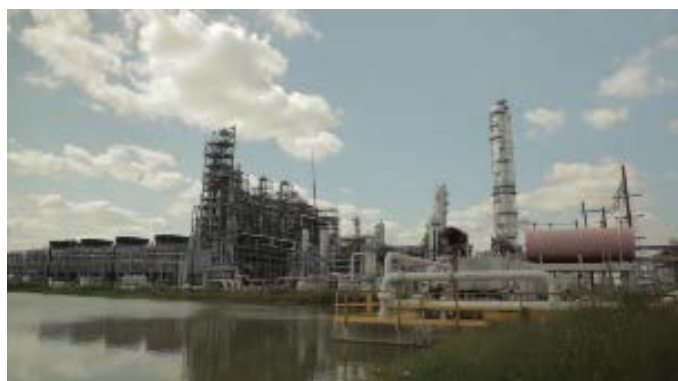
## Dow Chemical

Dow Chemical Company社では、テキサス州のFreeportプラントやルイジアナ州のプラントでドローンを用いた点検を行っている。点検では12m高さのタンクの亀裂やシールの状況や、高い場所や狭い場所の確認にドローンを用いている。同社は既に3機のドローンを配備している。

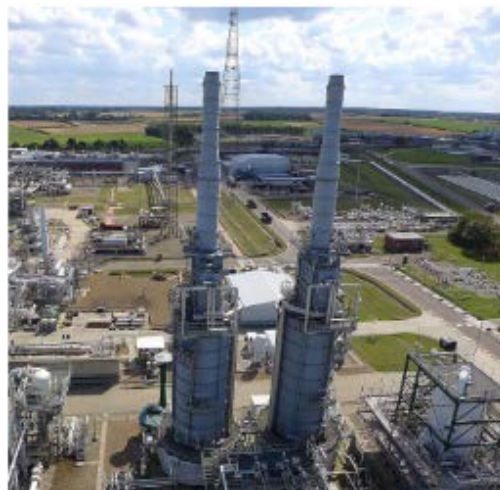
## SHELL

SHELL社ではガスプラントにおいて高所におけるガス漏洩検知などにドローンを活用している。

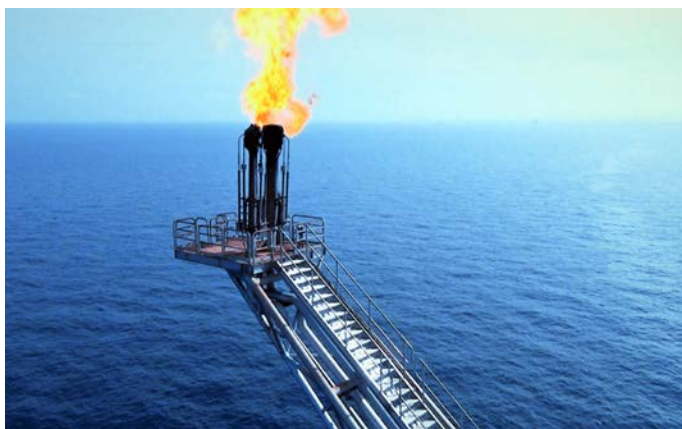
## Sky Future

Sky Future社（プラント点検会社）では、マレーシアの主要な石油・ガス田において、運転停止前の検査として、2つのフレアチップの状態を把握するために、ドローンによる事前点検を実施した。
