プラントにおけるドローン活用事例集 Ver3.0

石油コンビナート等災害防止3省連絡会議
(総務省消防庁、厚生労働省、経済産業省)

◆まえがき

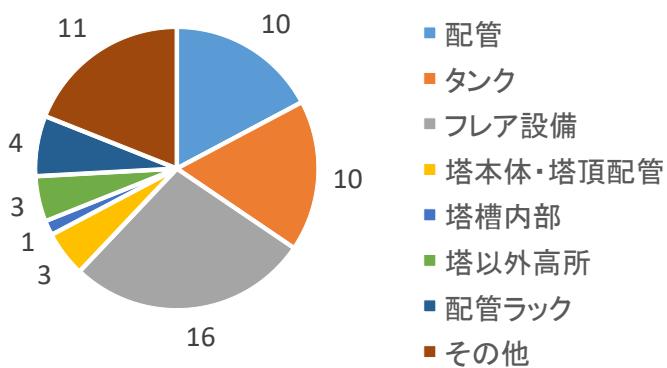
点検を実施した箇所

活用実績のある27事業所が、ドローンを用いて点検を実施した箇所で、最も多いのはフレア設備、次いで配管、タンクとなった。次に活用実績の有無に関わらず集計した、今後点検を実施したい箇所については配管、タンク、塔本体・塔頂配管が多く、次いでフレア設備、塔以外の高所、塔槽内部となった。高所の点検作業を中心にドローンの活躍が期待されていることがわかる。

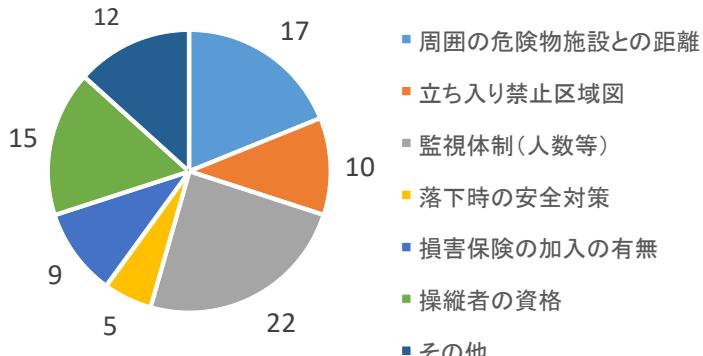
活用時に留意した点

活用実績のある27事業所が、ドローンの活用時に留意した点で最も多いのは、監視体制に次いで周囲の危険物施設との距離、立ち入り禁止区域図、操縦者の資格等となった。次に活用実績の有無に関わらず集計した、今後ドローンを活用するに際し懸念する点については、防爆エリアへの落下、設備への落下、人への落下といったドローンの落下への懸念が多く、次いでドローンの耐風性能についても懸念があることがわかる。その他、自律運転やマニュアル操作時に、操作ミスや操作不能（機器の故障、電波障害、雨風等）により、設備、飛行予定区域外や敷地外へ落下すること、風に煽られる等による送電線への接触、電波障害によるプラント制御装置の誤作動、近隣住民からの騒音やプライバシー侵害に対する苦情、ドローンの防爆性能などの懸念点が上がった。

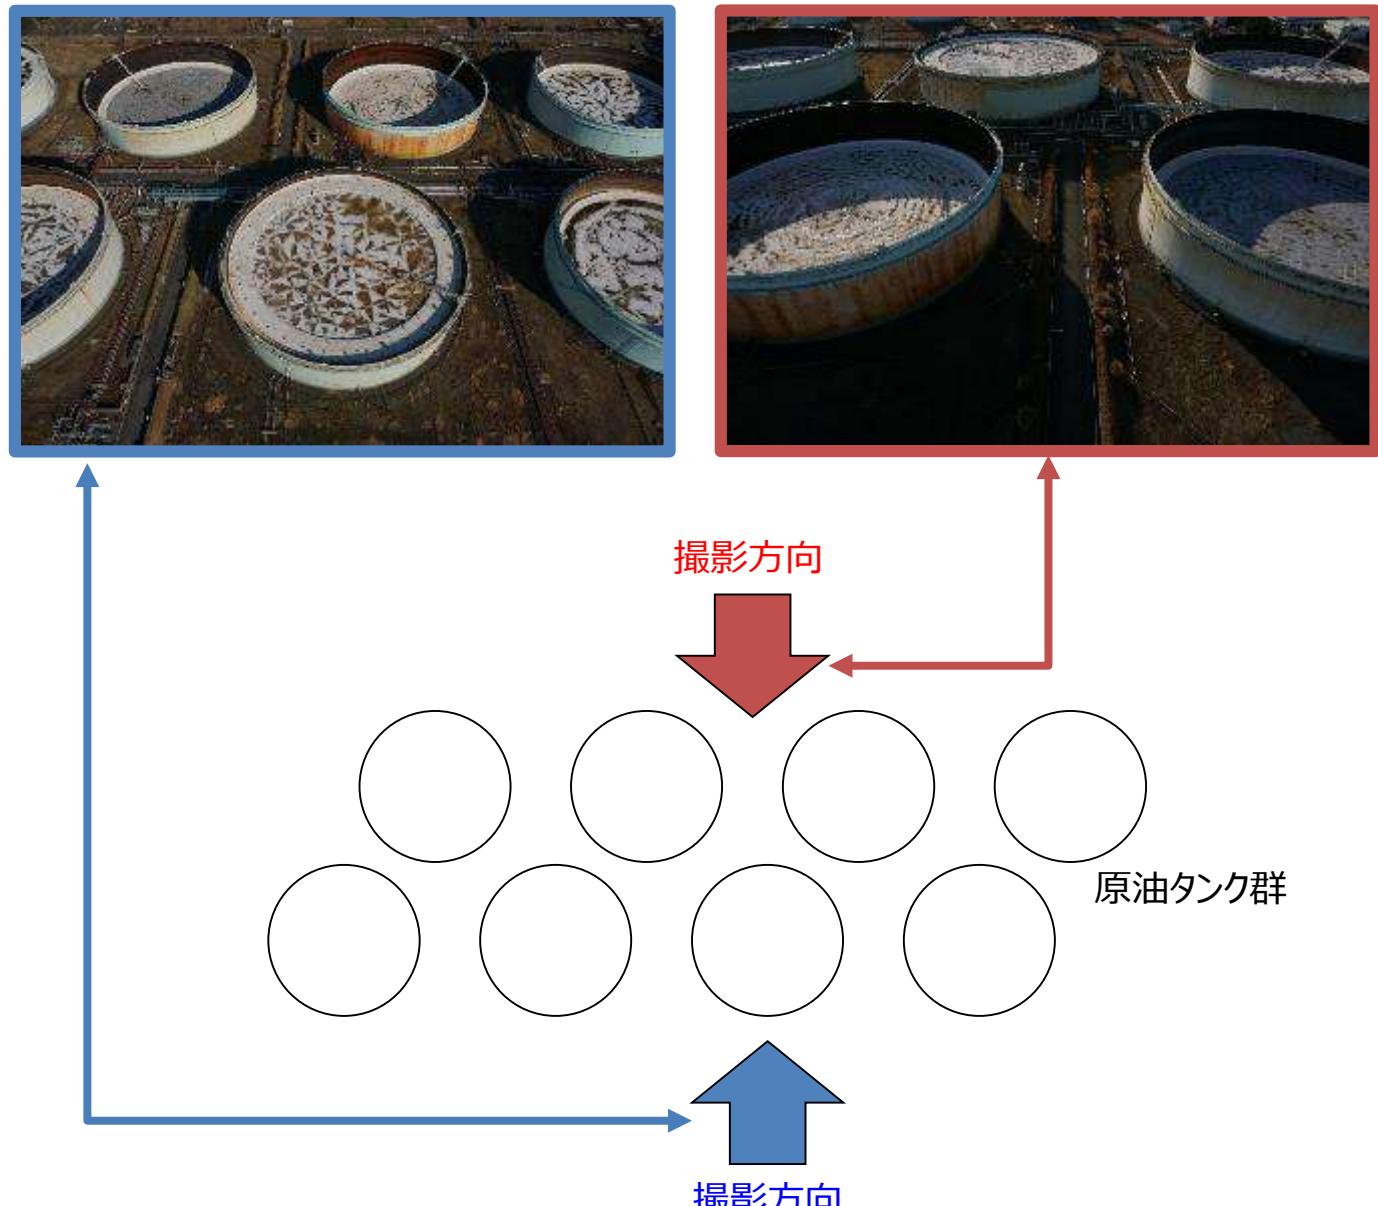
本実験の結果、撮影対象である16タンク中ほぼ全てと言える14タンクについて、浮屋根全体を確認することができた。以下に浮屋根全体の撮影に成功したタンクの撮影画像を示す。以下の青枠の画像と赤枠の画像は同じタンク群を互いに反対方向から撮影したものである。青枠の画像で奥側にあるタンクは浮屋根全体を確認することができないが、赤枠の画像を撮影することで、2枚の画像を合わせて浮屋根の全体を確認することができる。本実験ではこのような手法で原油タンク群16タンクの浮屋根撮影を試みた。

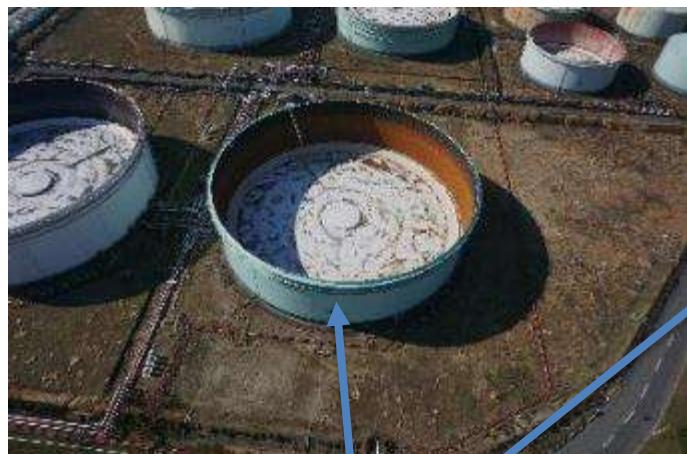
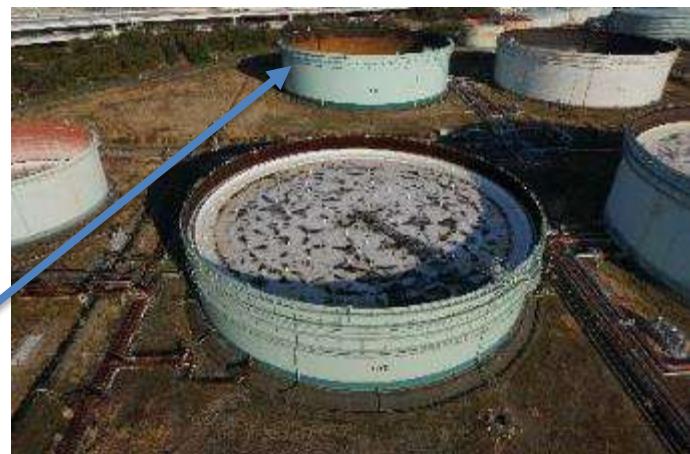
以下に死角発生の構造の模式図、及び浮屋根の一部が撮影できなかったタンクの 1 つについて、空撮画像を示す。

同じタンクを180度異なる角度から撮影した画像。左の画像からかなり浮屋根が沈みこんでいることが確認できる。そのため右の画像のように水平距離が離れてしまうと、高度を確保しても浮屋根を撮影することが困難である（右図参照）。

本実験の結果、16タンク中 2つのタンクについてのみ浮屋根の一部が死角になり、全体を撮影することが出来なかった。

- ・ 十分な離隔距離を確保しつつ撮影した場合、タンクからの距離に応じて必然的に死角が発生してしまうこと
- ・ 当日浮屋根が底部まで沈みこんでいたこと

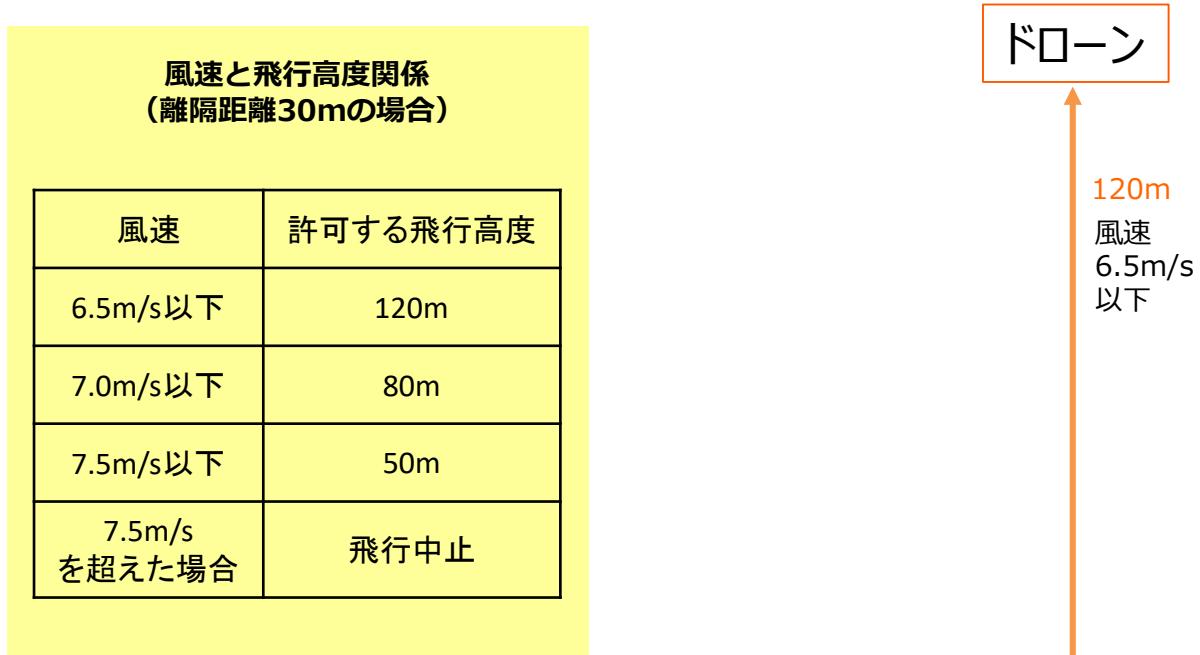
- タンクを囲む防油堤との離隔距離30mの位置を飛行するとした際の概念図を以下に示す。
- 本実験においては、離隔距離を一定とし、風速に応じて飛行高度を上下させることで、“落下予測範囲”が常に30m以内となるように調整するというリスク対策を実施した。
- 風速と飛行高度の関係の算出根拠について、次ページに示す。

リスクアセスメントに際し、ドローンの異常時に、爆発性雰囲気を生成する可能性があるエリアの近傍や火気の制限があるエリアの近傍へ落下しないよう、十分な離隔距離を確保する必要があるが、この十分な離隔距離について、本実験においては、以下のように検討を実施した。

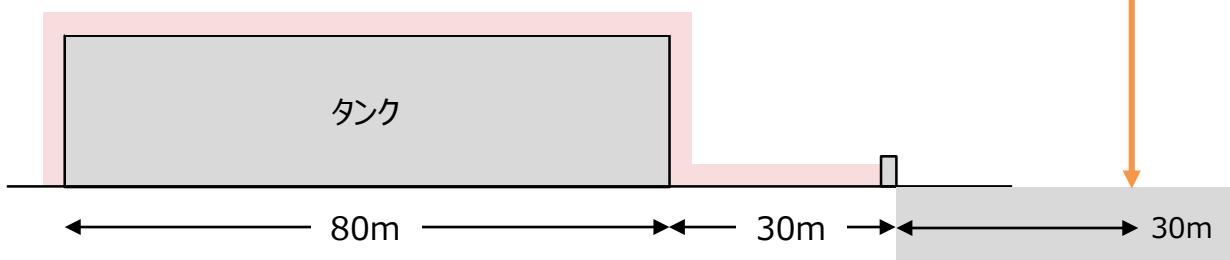
※ドローンの落下時の終端速度は15m/sであるが、安全側に平均10m/sとして算定。

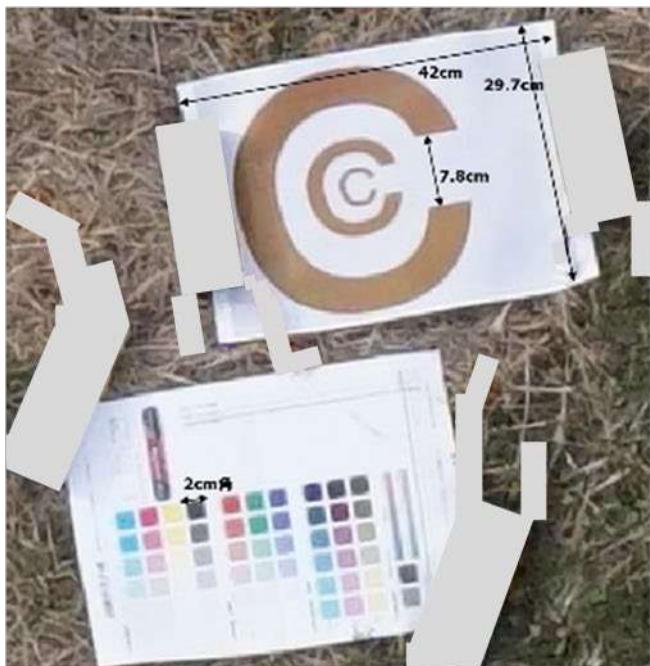
地上1mから撮影した解像度確認用のA3用紙

予備実験では、高度120mまで垂直飛行を行い、飛行安定性の確認や、カメラ設定の確認等、実験に向けた準備を行った。その中で、カメラが本来の性能を発揮できるか確認するため、左下図に示すようなA3用紙を2枚地面に設置し、高度120mからの撮影を実施した。撮影結果を右下図に示す。

一番大きな「C」の文字の空白部分の長さは7.8cmとなっており、これが約3ピクセルで表示されていることが読み取れるため、1ピクセルあたり2.6cm程度の解像度が得られていることがわかった。これは本実験で用いたカメラの理論上の解像度と比較して遜色ないことから、ドローンに搭載した状態であっても、カメラ本来の機能が発揮できたと考えられる。

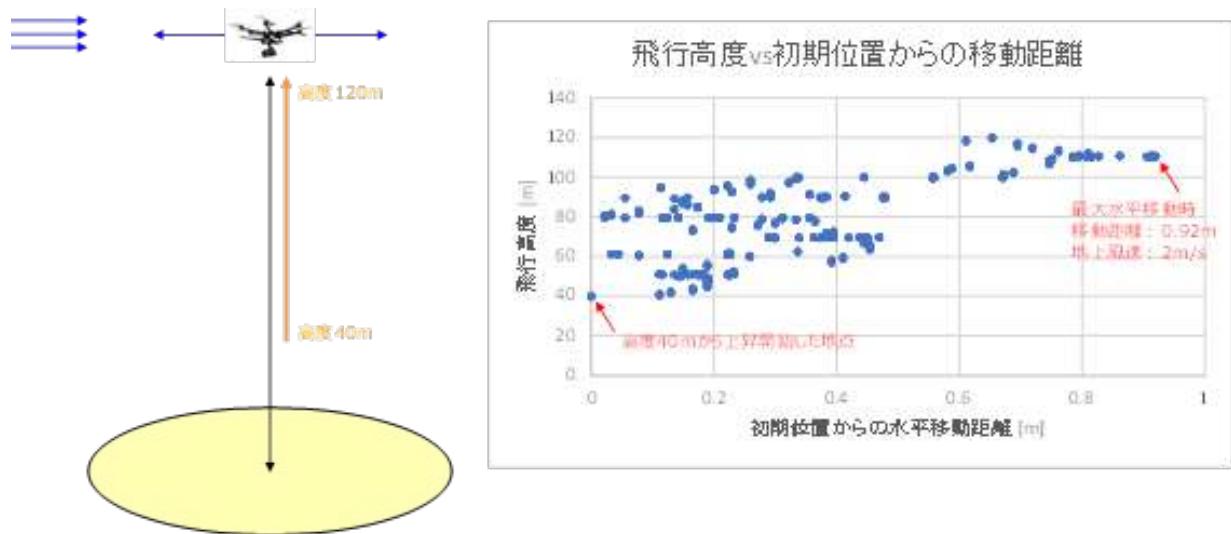
予備実験では垂直飛行を行っているが、風の影響等により、水平移動が起こってしまうことが想定されていた。実際にどの程度の風速下で、どの程度水平移動してしまうかについて、以下にその結果を示す。以下の右図は、高度40mから120mへ上昇時に水平移動した距離を表している。

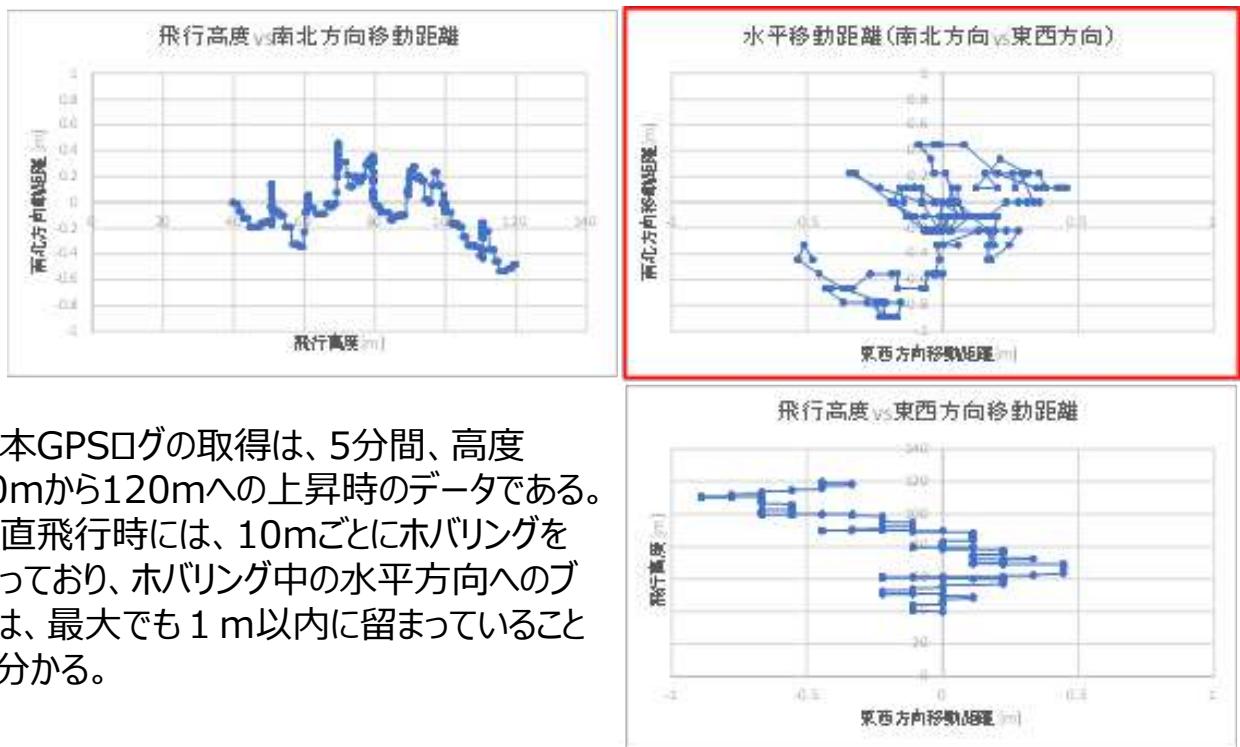
さらに詳細なGPSログについて下図に示す。

赤囲みの図に水平移動の軌跡を、その他の図に、南北方向の移動距離、東西方向の移動距離を高度別（時系列順）の移動を示した。

本GPSログの取得は、5分間、高度40mから120mへの上昇時のデータである。垂直飛行時には、10mごとにホバリングを行っており、ホバリング中の水平方向へのブレは、最大でも1m以内に留まっていることが分かる。

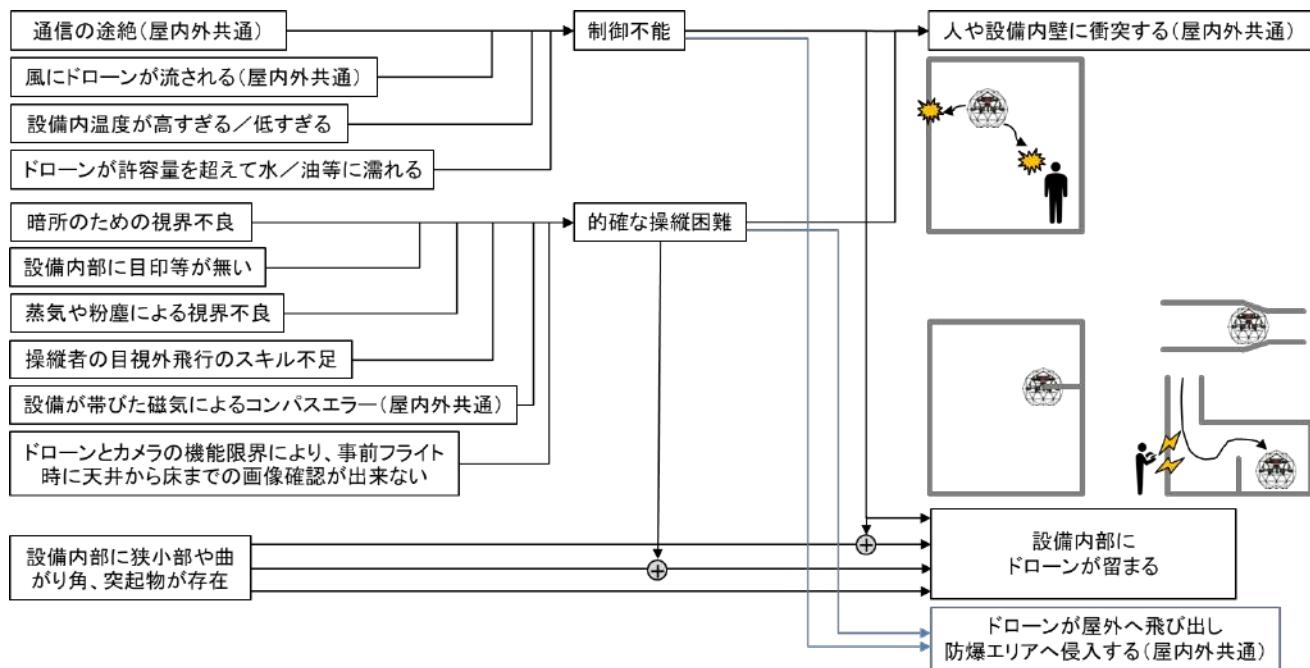
想定されるリスクのイベントツリー図

想定されるリスクは大きく3つであり、ドローンの落下等による人的被害や設備の破損のリスク、及び設備内部にドローンが留まってしまうリスク、並びにドローンが屋外へ飛び出して防爆エリアへ侵入するリスクである。

これらはドローンが制御不能になる、又はドローンを的確に操縦することが難しくなることで引き起こされると考えられる。この制御不能または的確な操縦が困難になる原因について、以下を想定した。

- ・ 通信の途絶
- ・ 悪環境（強風、許容を超える設備内温度、許容量を超える水／油濡れ）
- ・ 自己位置が推定できない（暗所・粉塵等による視界不良、目印等が存在しない、コンパスエラー、設備内部状況の事前把握が不十分）
- ・ 操縦者の目視外飛行のスキル不足

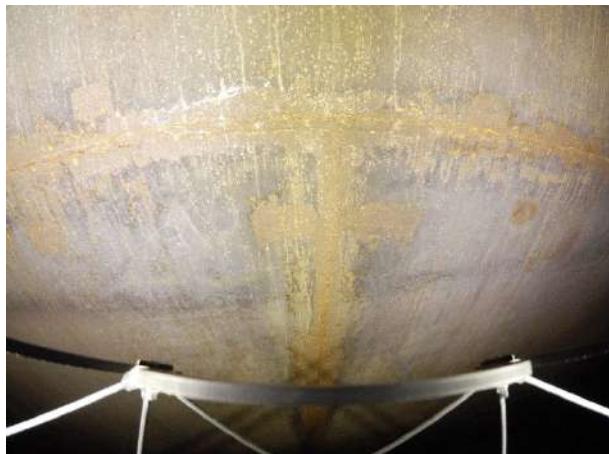
壁面の溶接線

実証実験において撮影した、壁面の溶接線、側面下部のノズル、天井部のボルト、腐食した配管サンプルの撮影結果を以下に示す。

- ・溶接線や壁面のスケールの付着・堆積状況の確認
- ・大きな腐食部位や損傷状況の確認
- ・足場を要する高所（例えば天井の通気口内や、骨組みボルト）の劣化状況確認
- ・腐食配管サンプルを撮影し、配管の腐食・穴の有無の確認
- ・暗所でもドローン自身のライトを照射し、視認性を確保して検査が可能

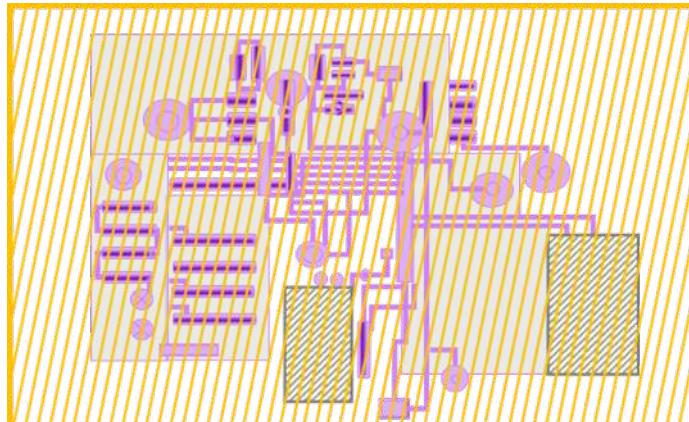
従来の危険区域の範囲

工場電気設備防爆指針に従って、プラント一体を
第2類危険箇所に設定

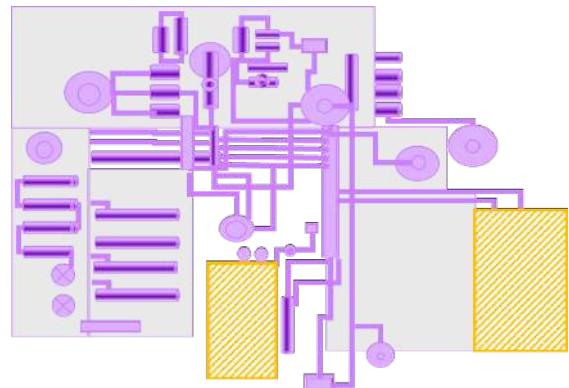
見直し後の危険区域の範囲

防爆ガイドライン従って、評価した結果、プラント内の建
物の内部のみ、**第2類危険箇所に設定**

- ✓ 非危険区域に評価されたエリアも、基本的には、危険な状態が起こりうるエリアである
- ✓ **常時、危険な状態でなく、非定常作業の際の危険のリスクを認識し安全対策をとることにより、非危険区域として作業が可能になった（非防爆の電子機器も利用できる時間ができた）として理解した上で評価に基づき、危険区域を判断した**
- ✓ 非危険区域となり、常設型の電子機器も非防爆機器を導入できるようになった。しかし、非定常作業を考慮し、JSR千葉工場の方針として、非危険区域であっても、常設型の電子機器については、防爆仕様の機器を設置することを原則としている

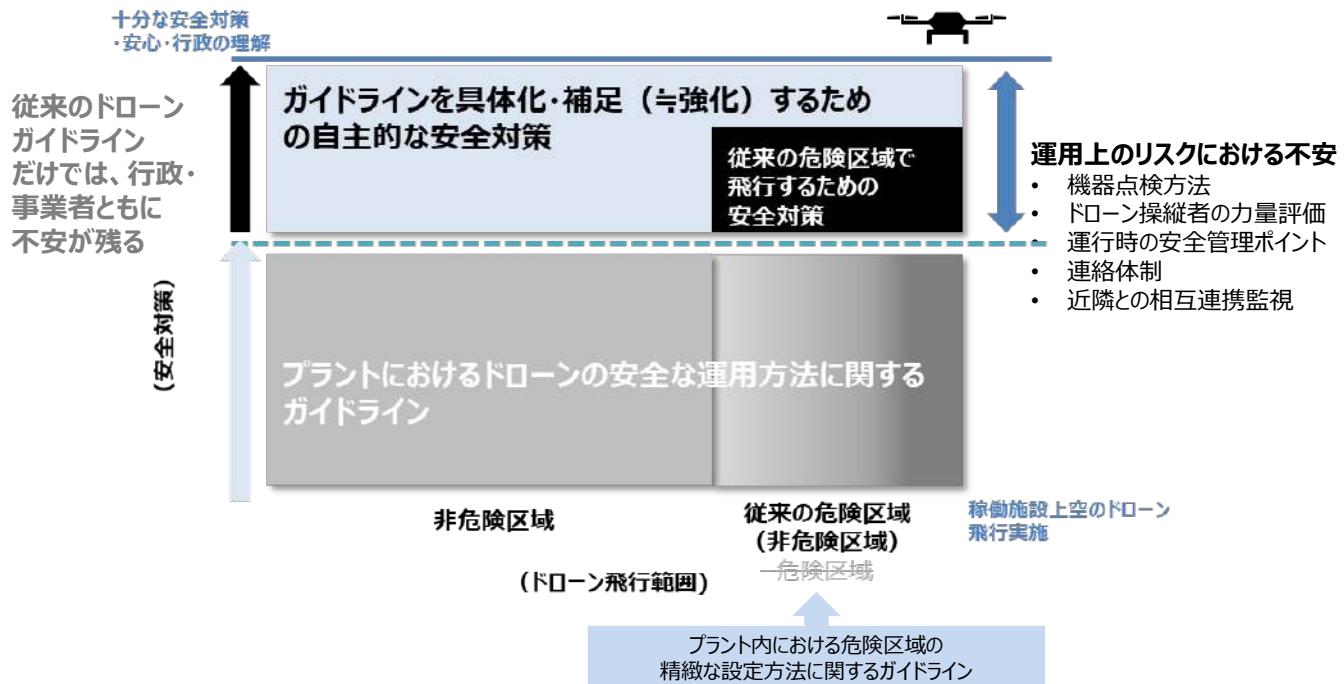
今回、稼働中のプラントの上空を飛行するということに、ドローンガイドラインだけでは、行政や近隣事業者にも運用上の不安があった。そこで、自主的な安全対策を見ることによりドローンの飛行範囲拡大を図った。

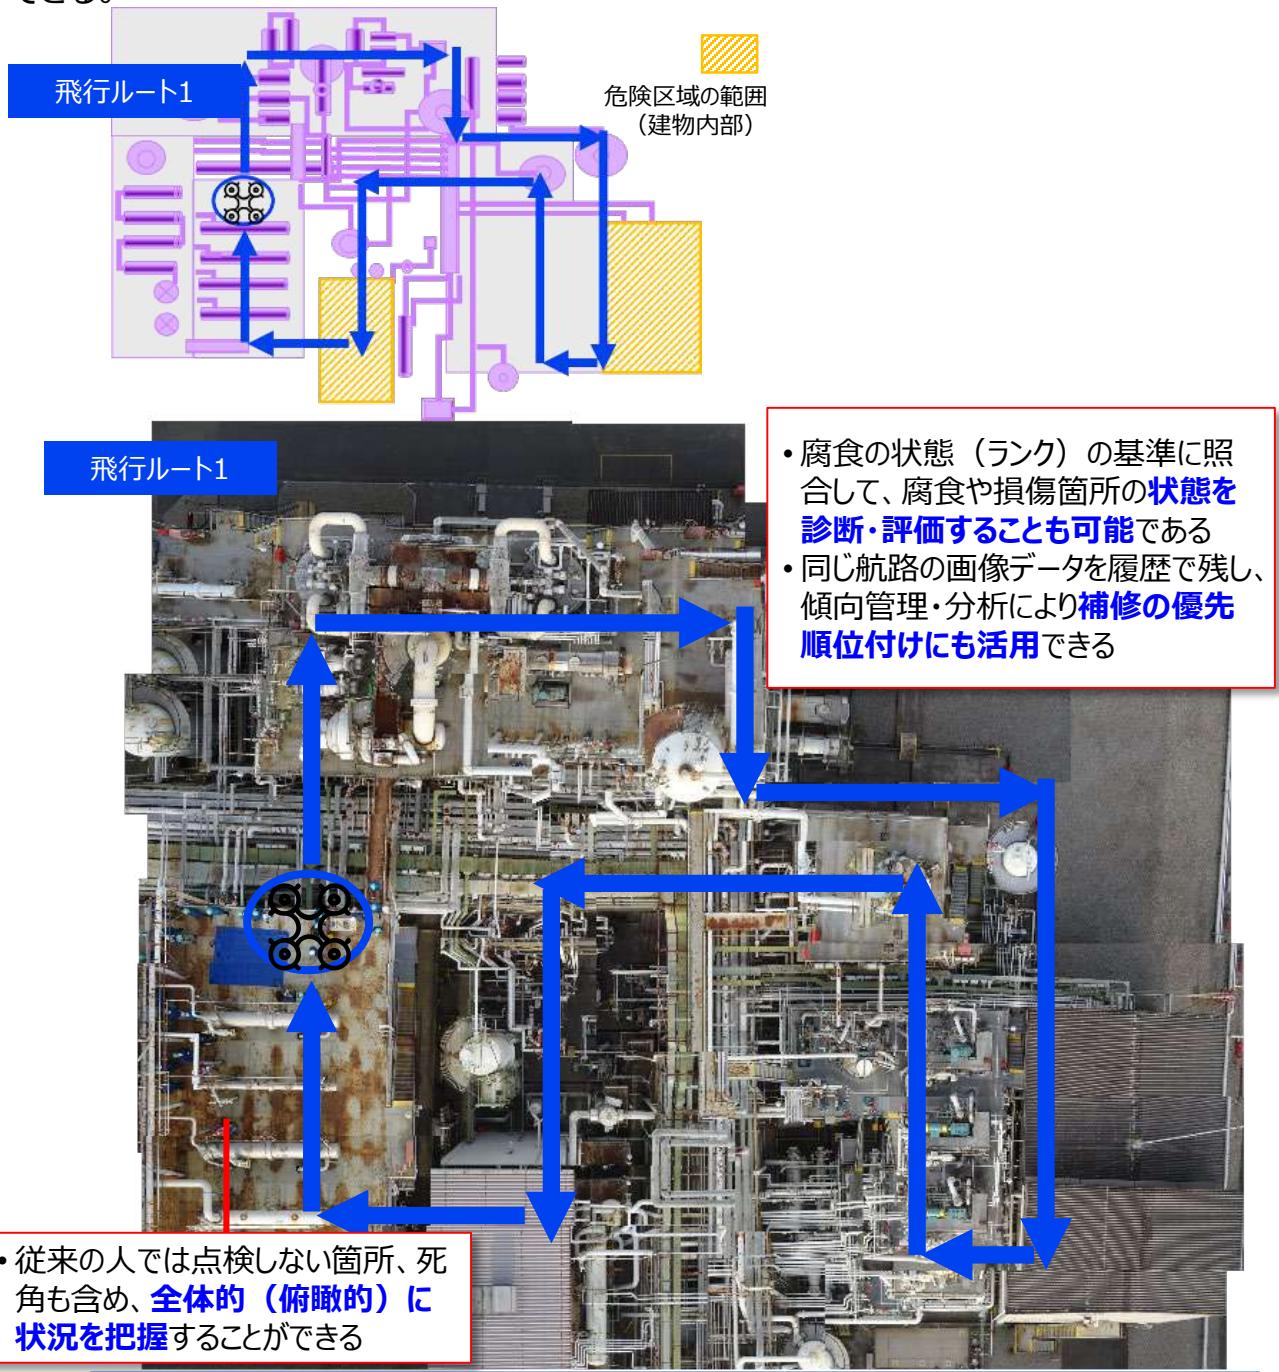
飛行ルート1：ポリブタジエン樹脂製造施設（稼働中）全体の上空を巡回撮影した。

従来の人では点検しない箇所を含め全体的（俯瞰的）に状況を把握できることにより、複数人（回）での確認・評価、見逃しの防止によりプラント保安の精度向上に期待できる。

飛行ルート1 稼働中プラント上空から撮影
(全体巡回インターバル撮影した画像を組合せ)

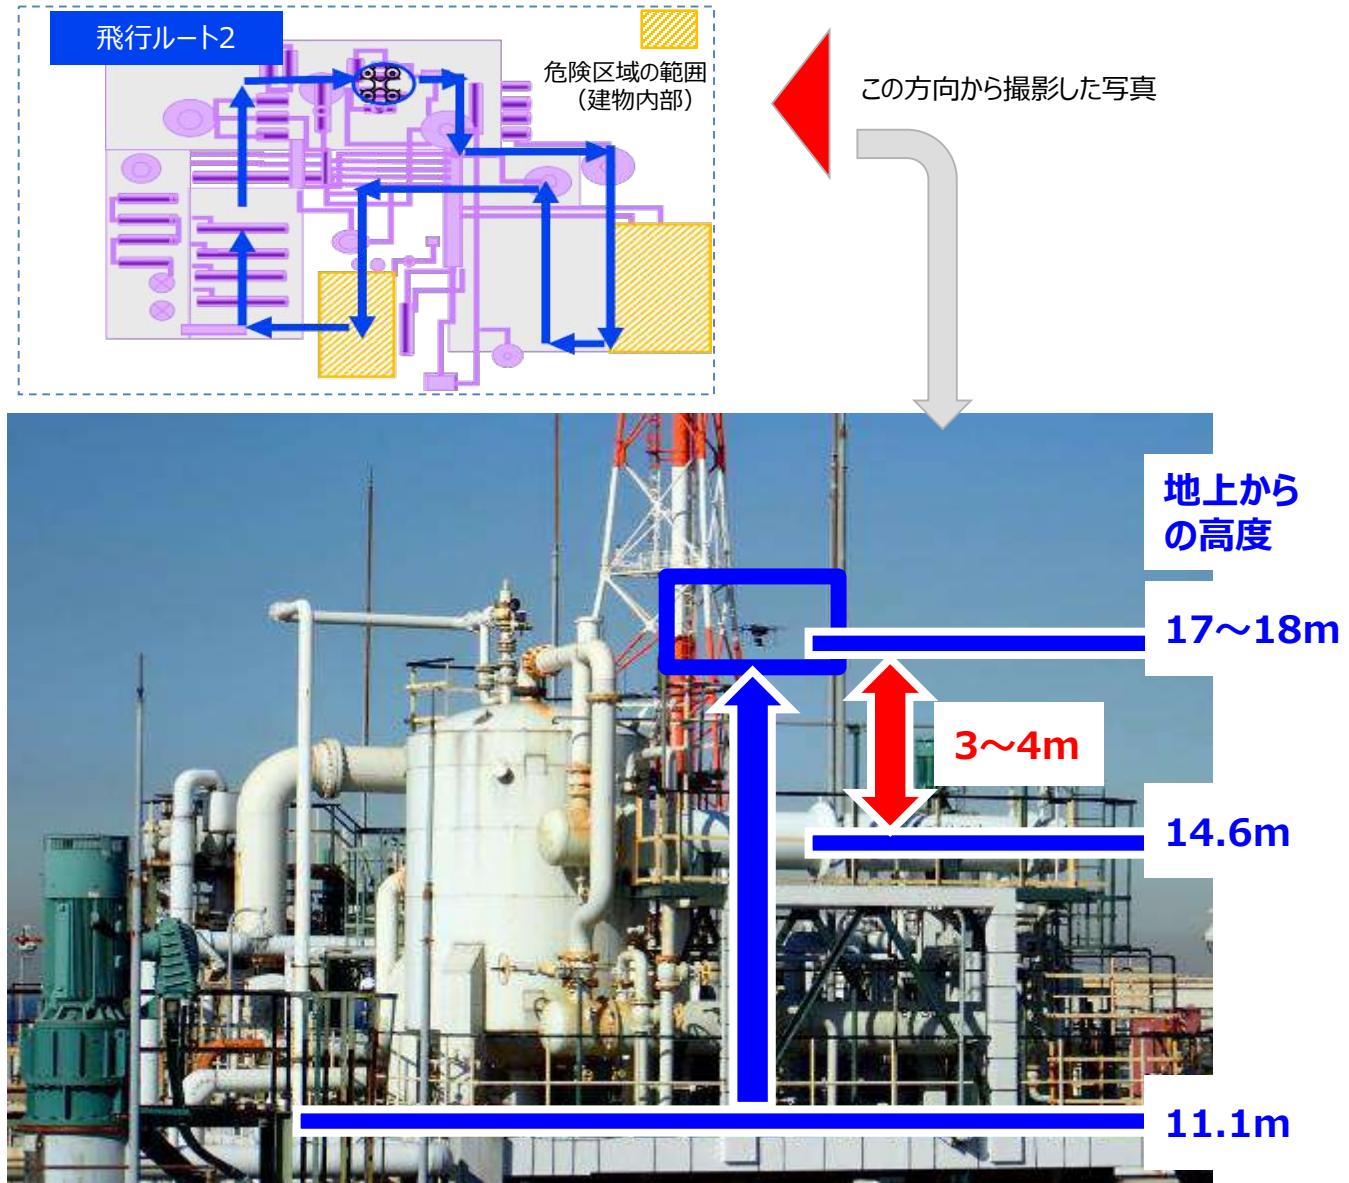
飛行ルート2：ポリブタジエン樹脂製造施設（稼働中）全体の上空を巡回しながら、飛行高度を下げ、設備に接近、撮影するときの高度のイメージを参考に記載する。

設備からの離隔距離3~4mの至近上空にドローンを飛行させ撮影した。

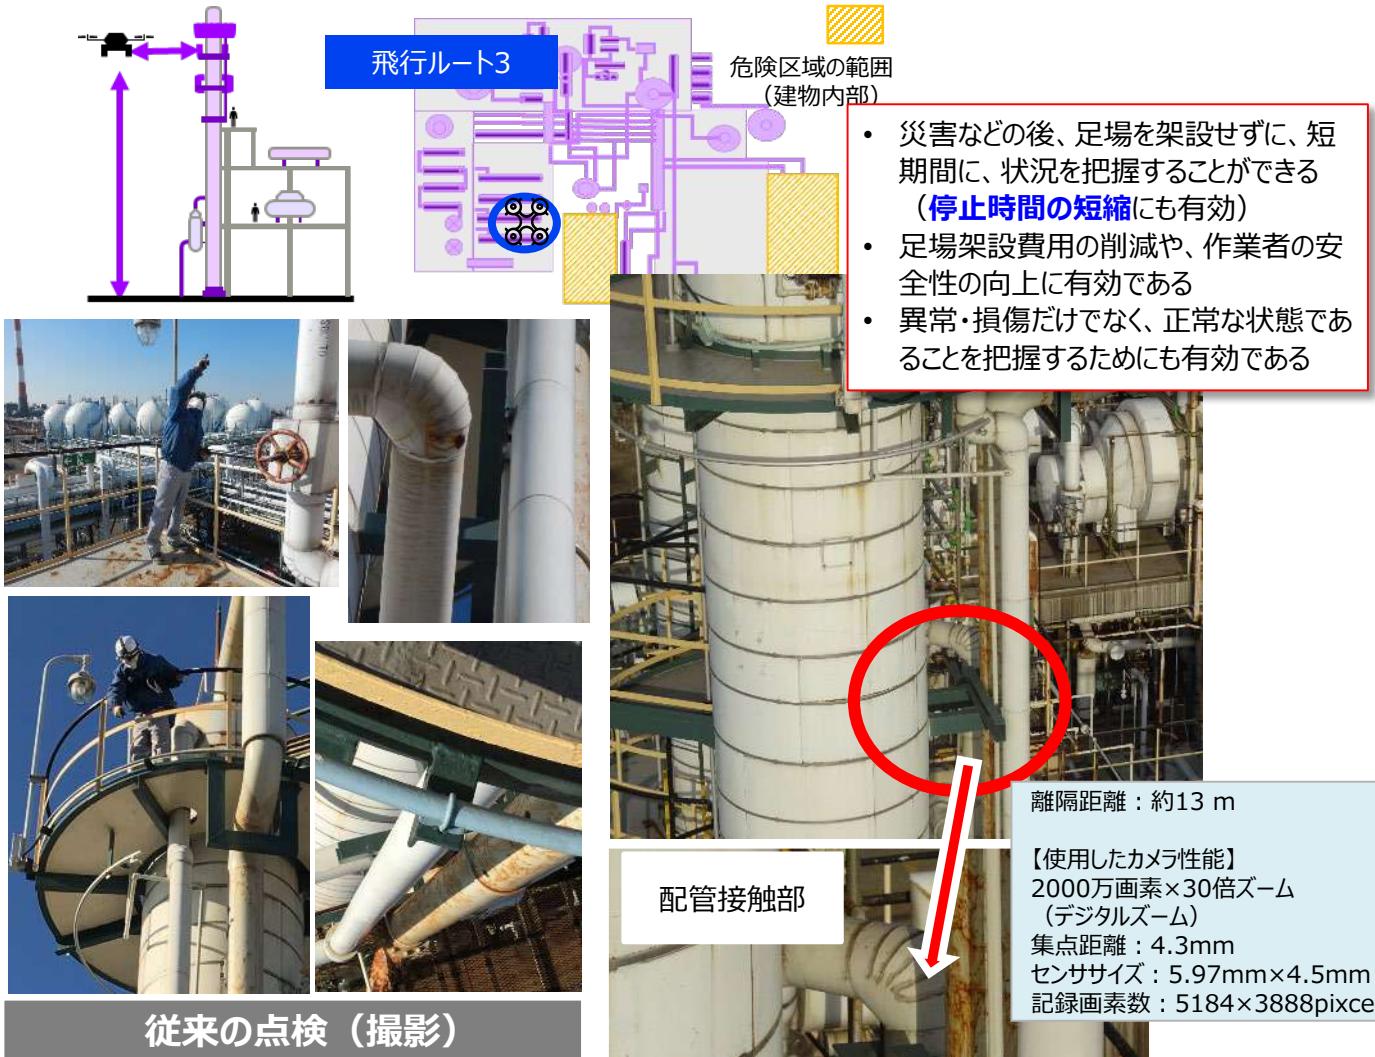
飛行ルート3：高所設備（蒸留塔）を至近距離から撮影した。

従来は危険区域内であることから、高所の腐食・損傷状況を確認するためには、足場を設置する必要があった。ドローンを至近距離に飛行させることにより、点検作業が困難だった箇所まで確認できるようになり、点検範囲をさらに拡張することに有効である。また、災害発生後など、足場の架設費用の削減、作業者の安全性の向上、および、プラント稼働の停止時間の短縮にも有効であると考える。

従来の点検（撮影）

従来の点検の角度からでは死角になって確認できなかった

- 死角になって確認できなかつた箇所を点検可能。
→点検できる範囲を拡張することに有効
- 腐食の程度(ランク) の基準に照合し、診断・評価も可能

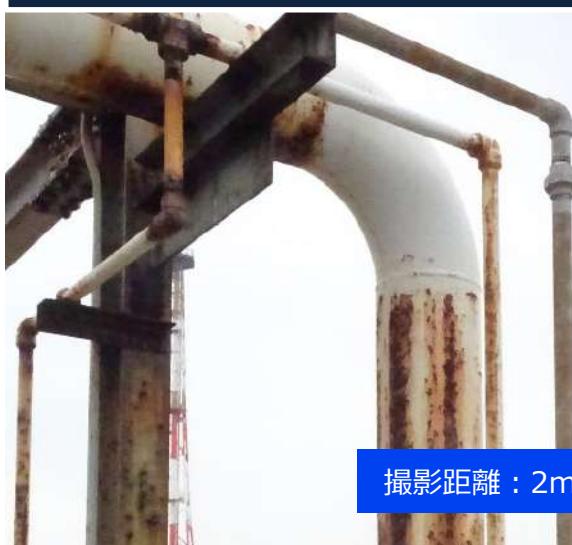
Sony DSC QX30U
(今回の撮影で使用)

撮影距離：2m

- 2000万画素×30倍ズーム
- 集点距離：4.3mm
- センササイズ：5.97mm×4.5mm*
- 記録画素数：5184×3888pixel

- プラント内の避雷針のため、自動航行では、避雷針の上空を飛行、距離をとって撮影する、あるいは、近接して撮影する際に高度を下げる必要があった。
- 近接して撮影できない場合を考慮すると、全体巡回の撮影には、解像度の高いカメラを使用するべきだった。目的に合わせてカメラの種類をテストすること、デジタルズームと高解像度カメラ、ドローンのサイズ（大きさ・重量）の選択と合わせて検証すること、が必要であると分かった。
- 画像解析などで活用する場合には、センササイズを大きいカメラを使用する方が望ましい。今後は、望遠ズームとセンササイズの関係も確認予定である。

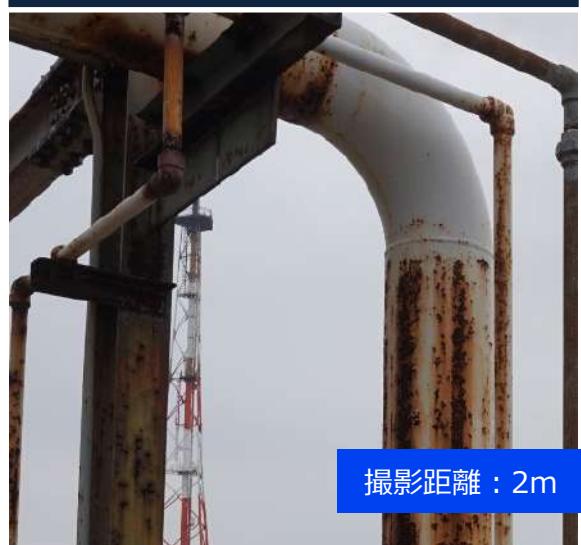
Sony UMC-R10C

撮影距離：2m

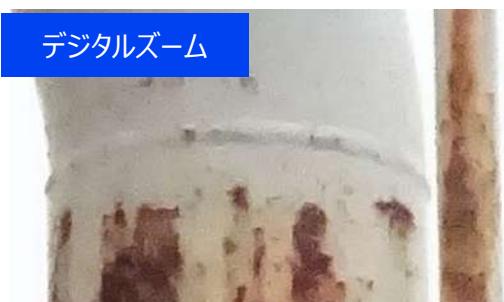
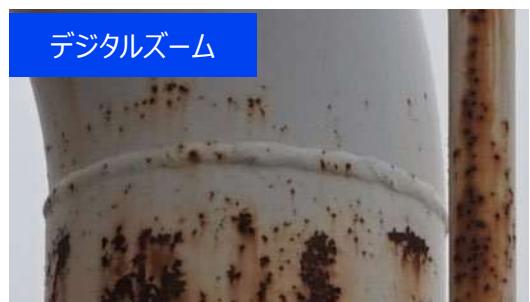
デジタルズーム

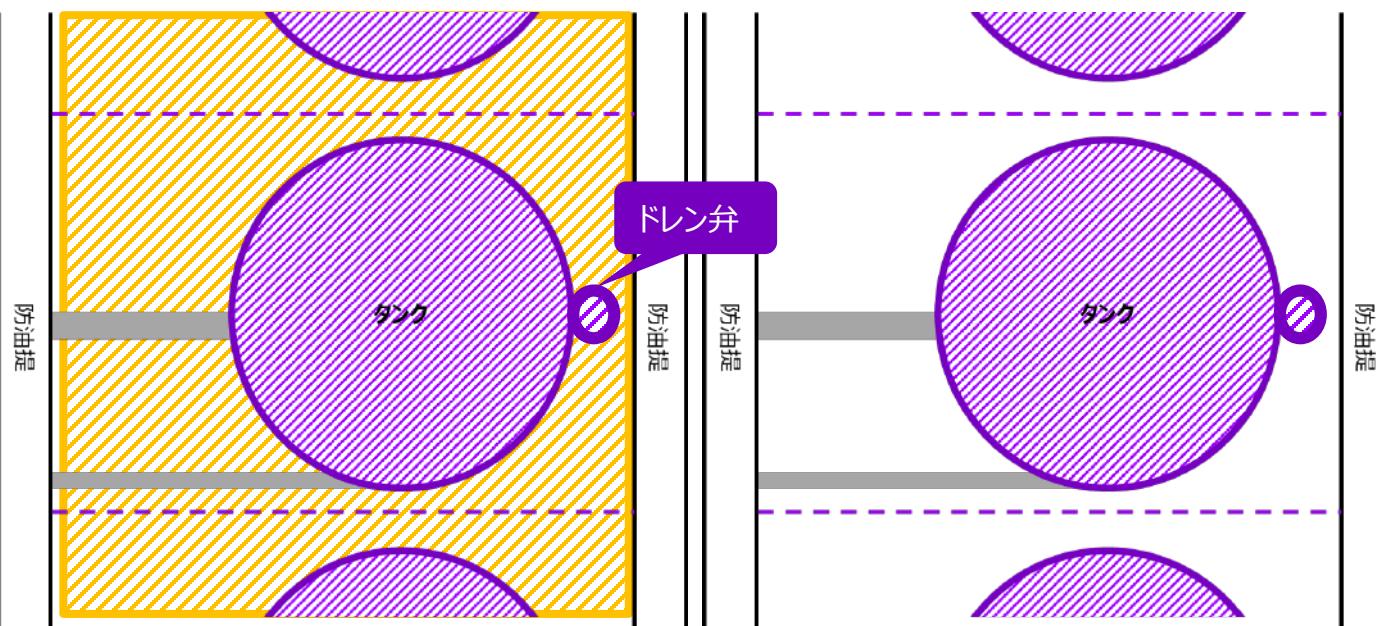
従来の危険区域の範囲

将来見直したことを仮定した場合の
危険区域の範囲（評価結果）

社内設備技術規格「防爆規格」に従って、タンク上部及びドレン弁周囲は、第1類危険箇所。防油堤内エリア一体を第2類危険箇所に設定

防爆ガイドライン従って、評価した結果、タンク上部及びドレン弁周囲のみ**第1類危険箇所**、タンク外周は**非危険区域**になると評価された

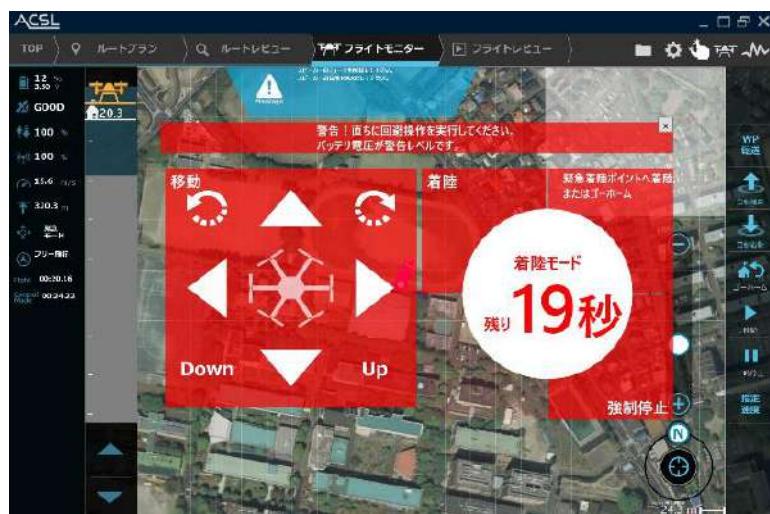
緊急時の制御機能

- ドローン操作用の電波が途絶したり、バッテリが低下すると、自動的に緊急時操作画面が立ち上がる
- 緊急操作が行われない場合は自動的に離陸地点に着陸

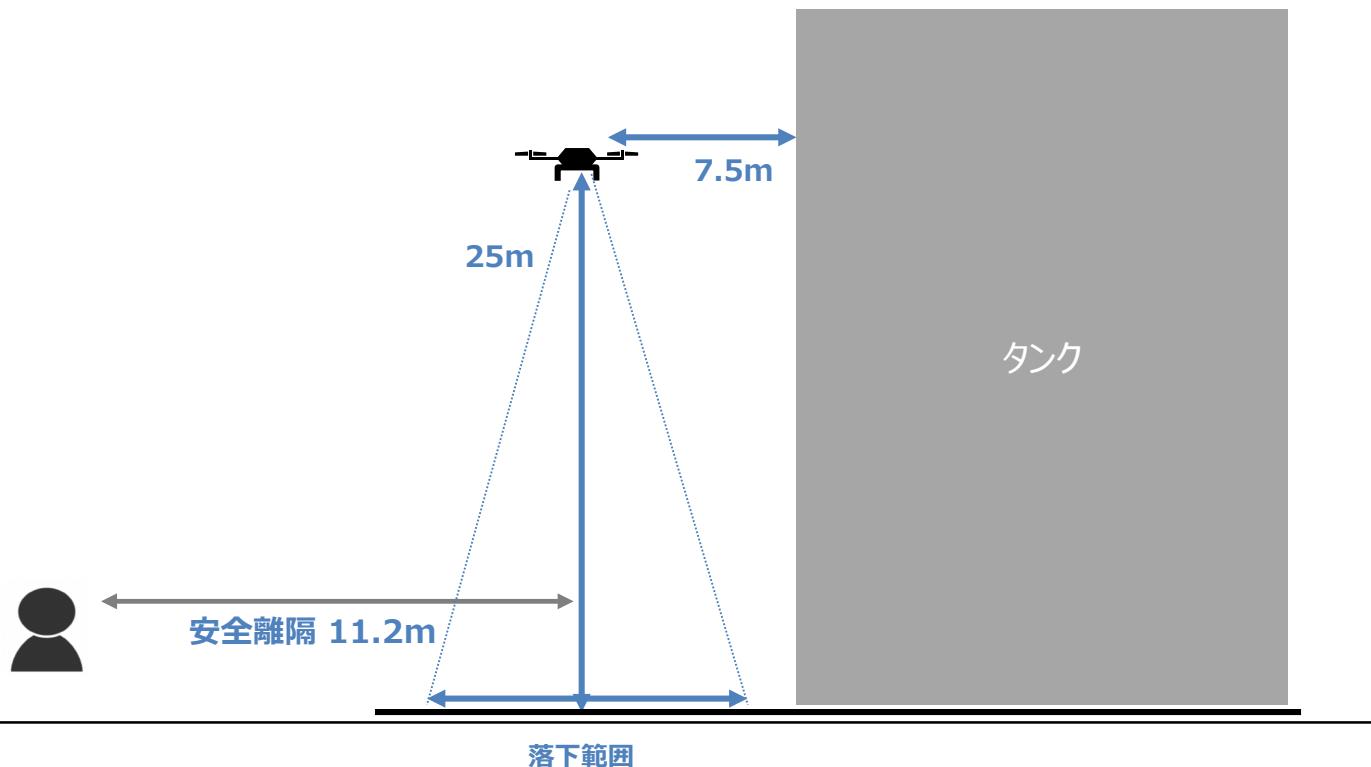
飛行時の安全区画

- ・ ドローンの落下範囲(GPS誤差含む) + 5m以上を安全離隔として設定
- ・ 高度25mから落下し、設備に接触することを回避するため、タンクと7.5m以上の離隔を設定し飛行

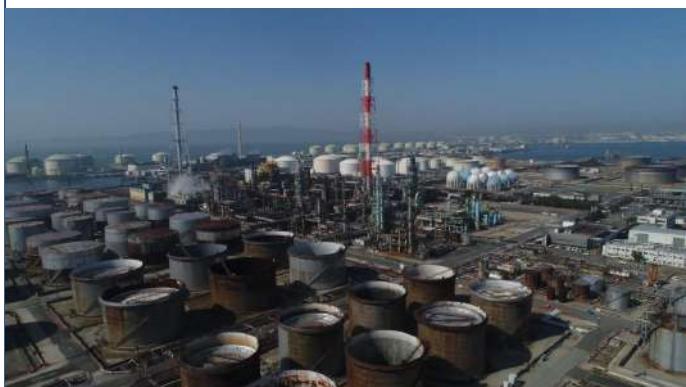
写真-1 ドローンによる撮影写真（上空約100m）

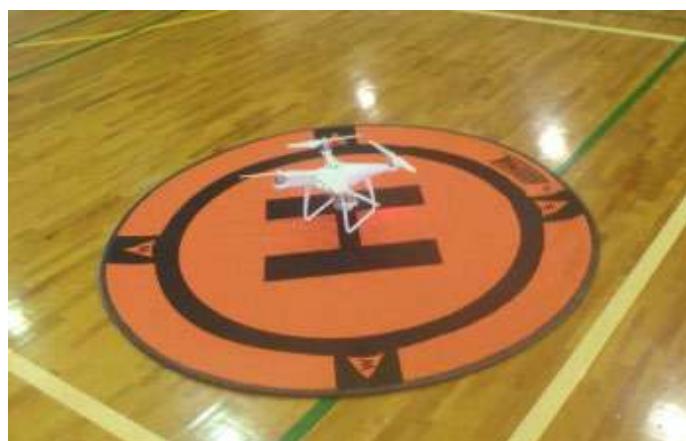
写真-2 ドローン本体（操縦訓練風景）

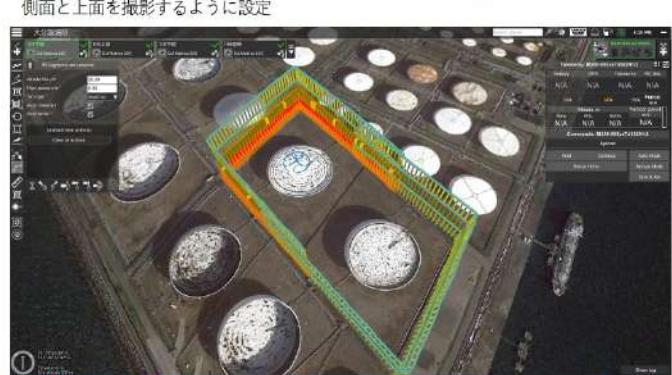
108と109の石油タンクを対象に自動航行ソフトを使い高度20M・40M・60Mの高さで側面と上面を撮影するように設定

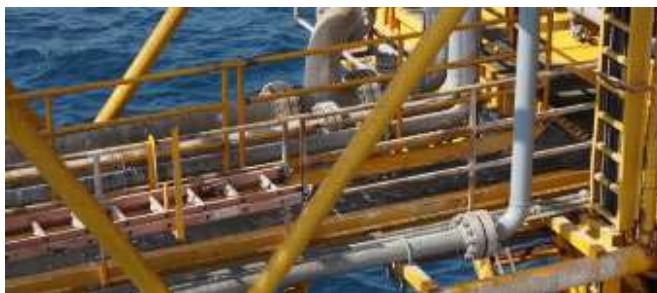
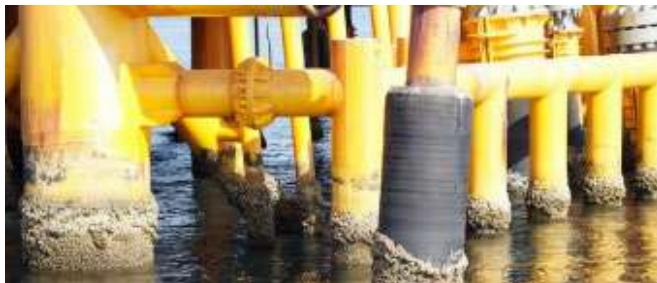
ドバイ石油社において、オフショア設備のライザ、フレアスタック、及び橋の検査にドローンが用いられている。

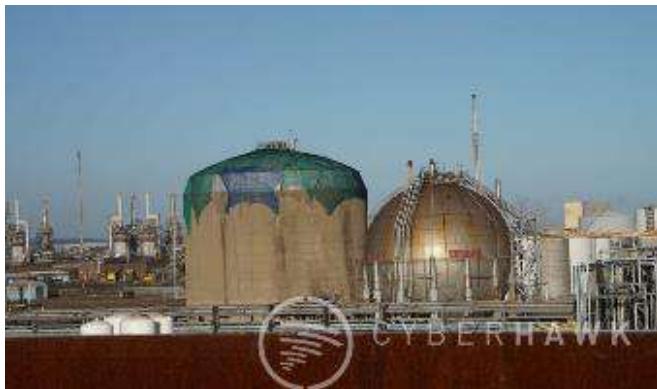
Cyberhawk Innovation社では、主要な化学会社の英国のプラントにおいて、ドローンを用い、石油貯蔵タンク内の溶接品質を検査した。

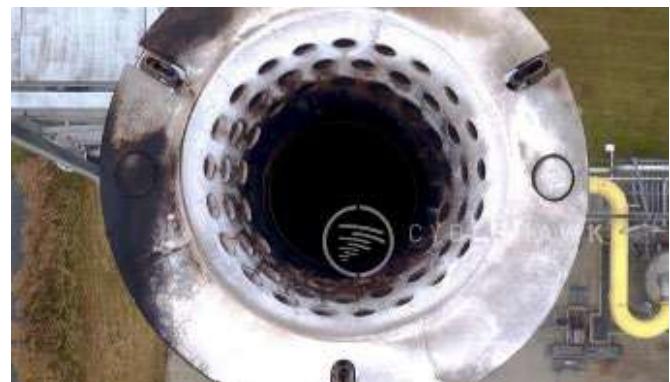
SHELL社のオランダにあるMoerdijk化学プラントでは、フレアスタック検査のためにドローンを用いた。

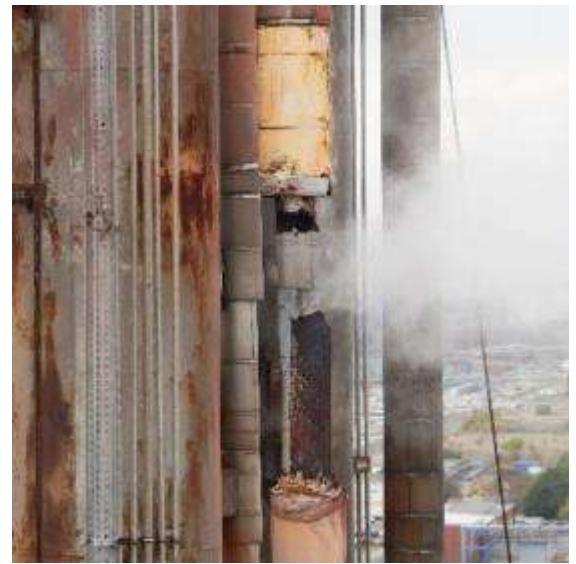
Cyberhawk Innovation社では、英国の石油化学会社のプラントにおいて、ドローンを用い、フレア近くにある蒸気吹き出し口の劣化を監視し、落下リスクを見積もった。

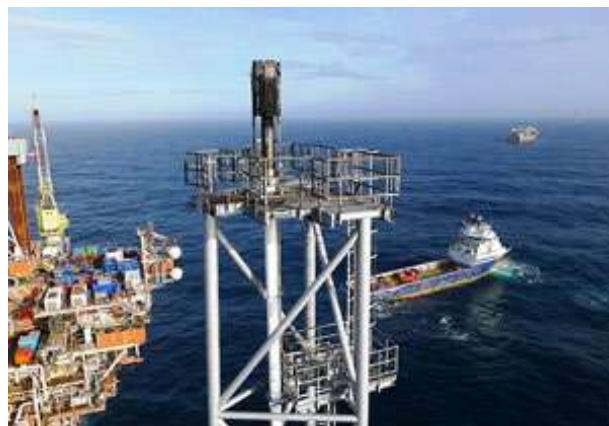
Chevron社では、北海の、Captain油田及びAlba油田において、ドローンを使用してフレアスタックを監視している。他にドローンによるパイプライン等の監視を検討している。また、ドローンに搭載した赤外線カメラ影像が、油流出時の海水と油の区別に有用であることを実験で確かめている。

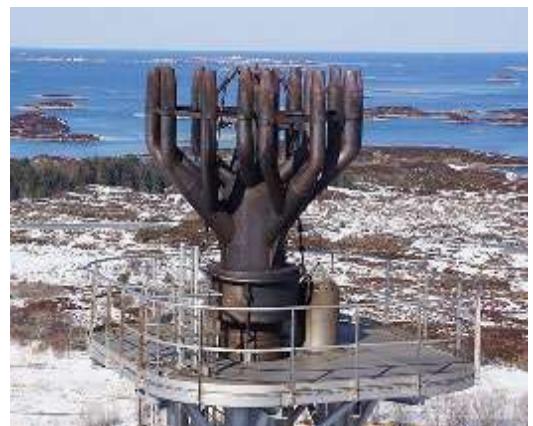
SHELL社では、ノルウェーのOrmen Langeガス処理工場でフレアスタックや、高いタワー等の高所にある設備、及びオフショアオイルリグ等の検査にドローンを使用している。

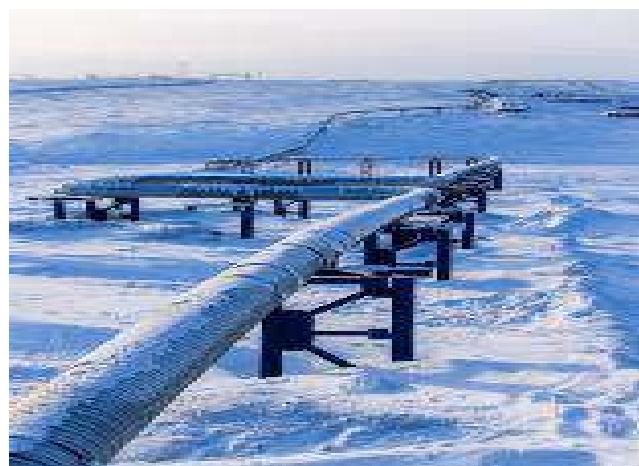
GAZPROM NEFT社では、本社だけでなく、その子会社で生産を担当するGazpromneft-Noyabrskneftegazや、Tomskneft VNKにおいて、パイプラインの監視にドローンを活用している。

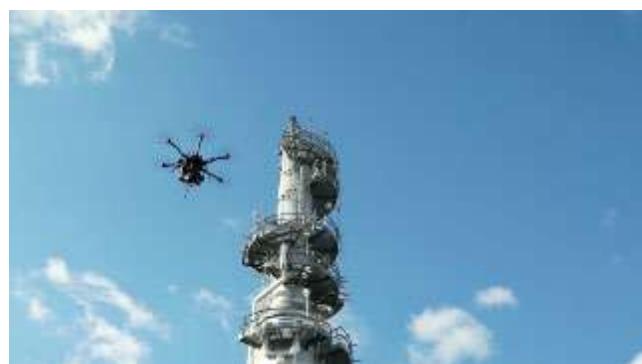
BP社では、米国インディアナ州にあるWhiting製油所において、フレアスタックを点検するためにドローンを導入した。他にアラスカのパイプラインの監視にドローンを用いる実験も実施済み。パイプライン検査においては、霜によって傷つき、修復を要している場所を特定するためや、油流出への対応業務等に活用される。

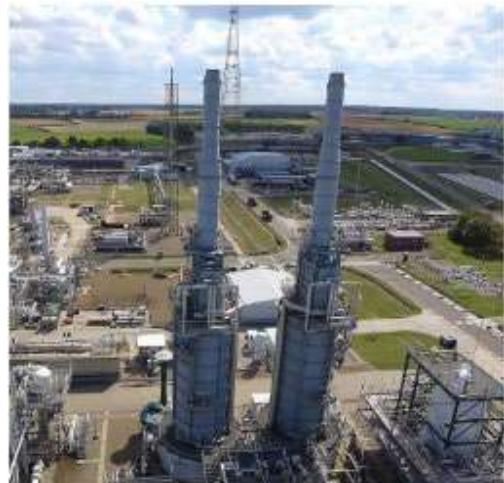
SHELL社ではガスプラントにおいて高所におけるガス漏洩検知などにドローンを活用している。

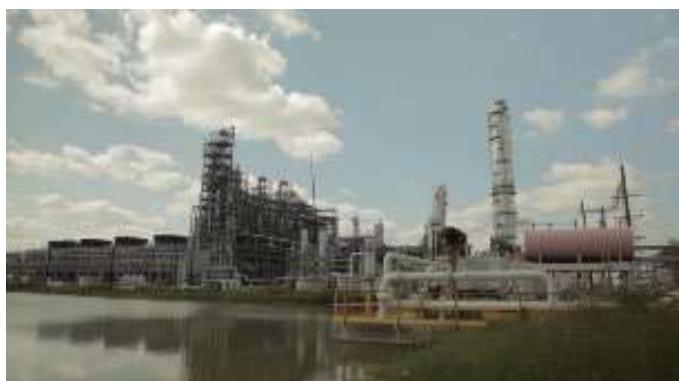
Dow Chemical Company社では、テキサス州のFreeportプラントやルイジアナ州のプラントでドローンを用いた点検を行っている。点検では12m高さのタンクの亀裂やシールの状況や、高い場所や狭い場所の確認にドローンを用いている。同社は既に3機のドローンを配備している。

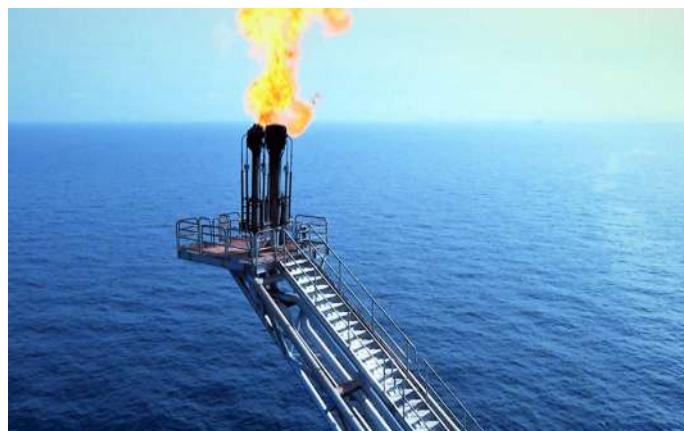
Sky Future社（プラント点検会社）では、マレーシアの主要な石油・ガス田において、運転停止前の検査として、2つのフレアチップの状態を把握するために、ドローンによる事前点検を実施した。
